# Помехи от крепежных элементов Scan Fish

Влияние металла, расположенного вблизи  
магнитных датчиков, на записи магнитного  
поля

Rev. 1.1

R.V. Geo Ranger  
07.04.2024

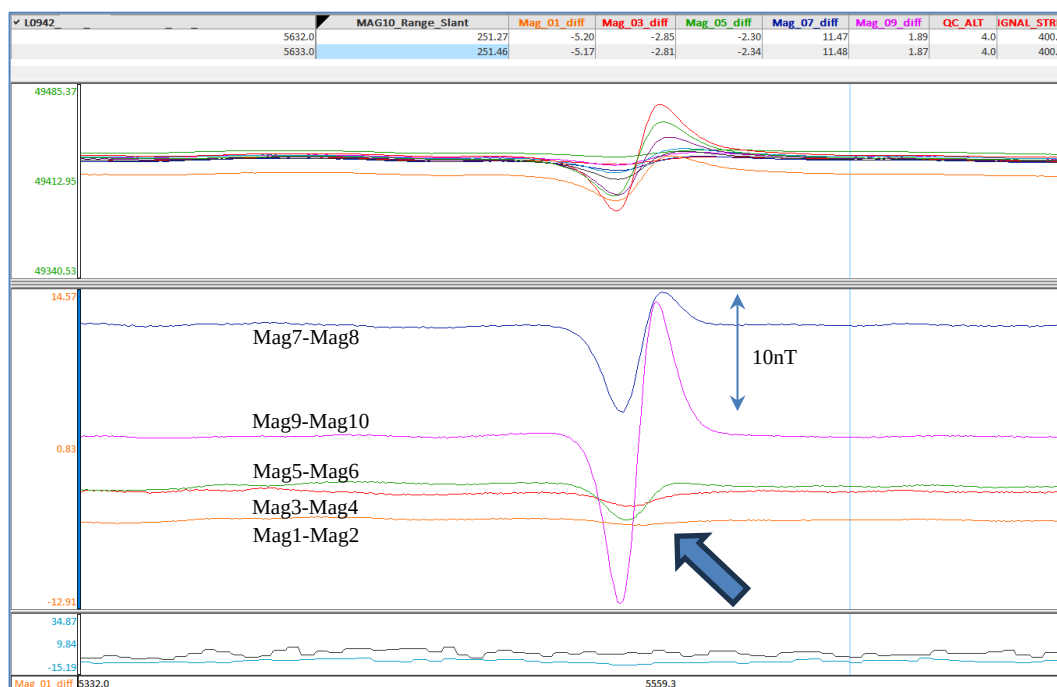
Рисунок 1.1 Аномалия от магнитной массы

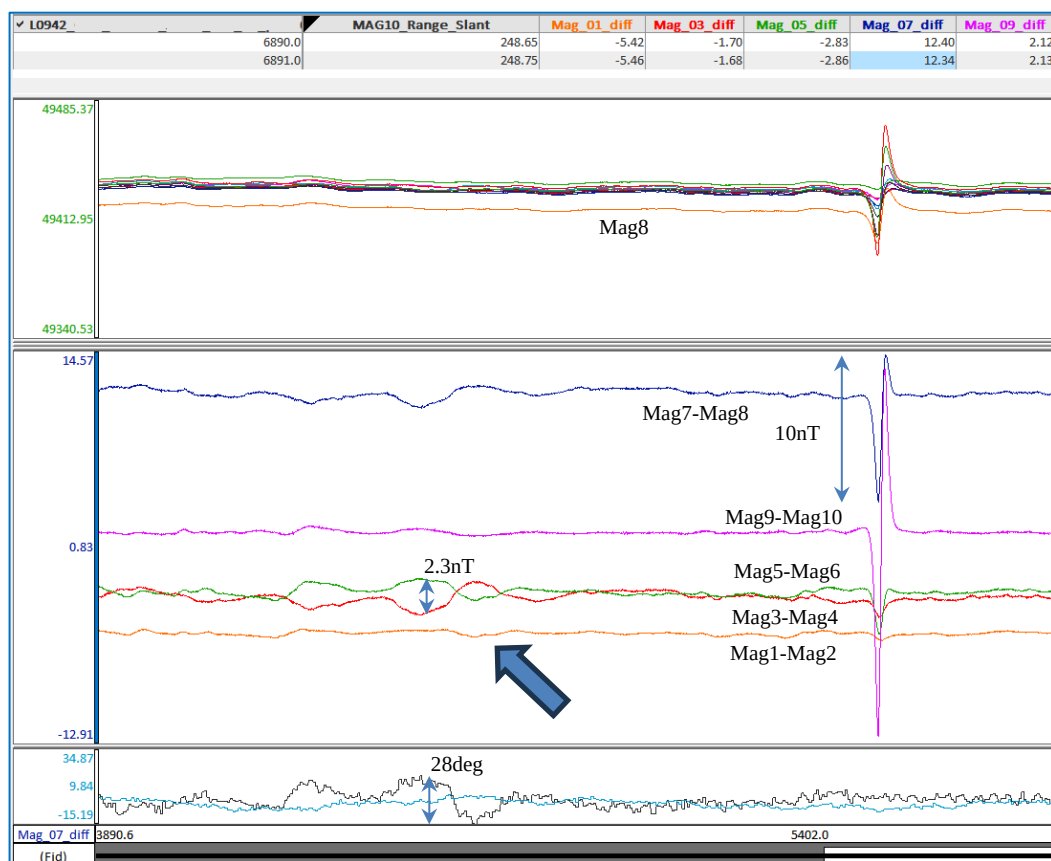
На Рисунке 1.2, аномалии градиента магнитного поля с амплитудой 2.3 нТл, соответствует изменение угла дифферента с размахом 28 градусов (график которого показан в нижней части рисунка). Анализ записей магнитного поля показывает, что эффект «противофазы» для аномалий  $V_G$  всегда связан с изменением углов крена-дифферента Scan Fish. Он проявляется также и при малых изменениях углов, однако аномалии  $V_G$  в этом случае имеют очень малую амплитуду. Далее будем называть аномалии на записях  $V_G$ , которые визуальнo коррелируют с креном и дифферентом –  $V_G_{prh}$ -аномалиями (от Pitch-Roll-Heading).

Рисунок 1.2 VG\_prh-аномалия связанная с дифференлом (слева) и магнитной массой (справа)

Косвенным признаком «шумящего» магнитометра также является сдвиг графика значений магнитного поля, по оси в нТл (относительно графиков магнитного поля других магнитометров, установленных на Scan Fish). Для Рисунка 1.2 таким магнитометром является Mag8 (оранжевый график в верхней части рисунка). По измерениям этого магнитометра рассчитывается VG для Mag7-Mag8, на котором присутствуют VG\_prh-аномалии (синий график в центральной части Рисунка 1.2). Именно Mag8 оказывается «шумящим» магнитометром в паре Mag7-Mag8. Как правило описанный косвенный признак (сдвиг графика) является достаточным для определения «шумящего» магнитометра, но не необходимым (графики для магнитометров из других двух «шумящих» пар на Рисунке 1.2 не подвержены сдвигу).

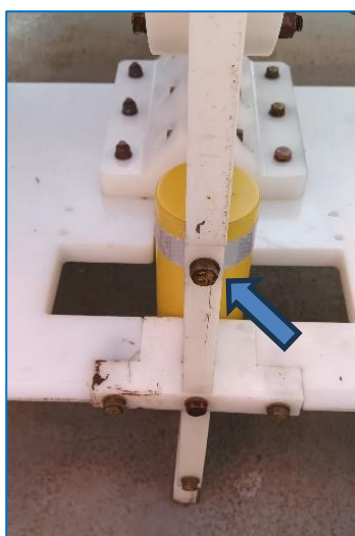
Таким образом, было выявлено, что *появление VG\_prh-аномалий вызывают комплекты крепежных болтов, расположенные в непосредственной близости от магнитного датчика* (Рисунок 1.3).

Рисунок 1.3 Расположение крепежных болтов Scan Fish вплотную к магнитному датчику

Остальные комплекты болтов, для магнитометров показанных на Рисунке 1.5 и Рисунке 1.2, вероятно обладают значительно меньшим остаточным намагничением. VG\_prh-аномалии для них, вероятно связаны с возникновением индукционного намагничения под влиянием магнитного поля Земли. При движении в магнитном поле, величина индукционного намагничения, вероятно, изменяется, что приводит к появлению VG\_prh-аномалий. Почему эти аномалии инвертированы объяснить сложно, поскольку на датчик магнитного поля оказывают влияние сразу 5 болтов (Рисунок 1.3).

Наиболее радикальным методом борьбы с VG\_prh-аномалиями (шумом от металла расположенного вблизи датчиков магнитного поля), является изменение конструкции рамы с удалением крепежа из металла от магнитных датчиков или замена этого крепежа на пластиковый.

Как видно из описанного выше, болты, установленные в непосредственной близости от магнитных датчиков (Рисунок 1.3) являются конструктивным недостатком Scan Fish, который приводит к появлению на записях магнитного поля VG<sub>prh</sub>-аномалий (аномалий, связанных с креном-дифференлом Scan Fish) на записях градиента магнитного поля. Фактически, VG<sub>prh</sub>-аномалии являются шумом, создаваемым металлическими частями, расположенными близко к датчику магнитного поля. Наиболее сильно шум будет проявляться в районах с относительно изрезанным рельефом (например, зонах песчаных волн), который будет огибаться Scan Fish.

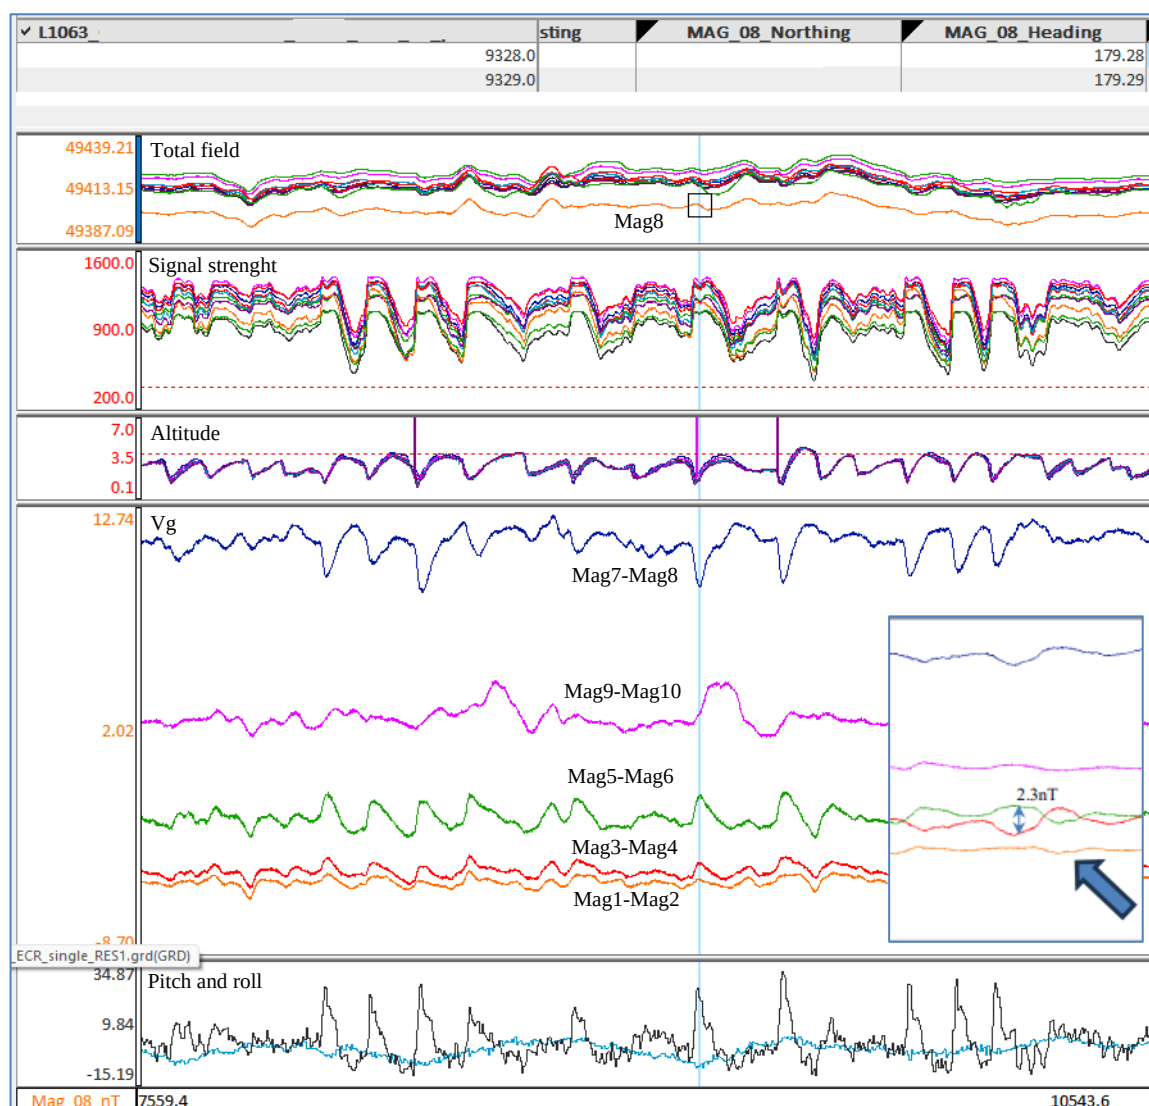
Для выявления «особенностей» влияния болтов, были выполнены несколько перестановок для одной Scan Fish. На Рисунке 1.5 показаны записи тех же самых магнитометров, что и на Рисунке 1.2, выполненные после того, как два комплекта крепежных болтов были поменяны местами.

Болты с Mag4, который определялся как «шумный» (согласно приведенной выше методике расчетов), были поменяны с Mag10; болты с Mag5 были поменяны с Mag9. Из сравнения Рисунка 1.5 и Рисунка 1.2 видны следующие закономерности:

- Характер VG<sub>prh</sub>-аномалий для Mag1-Mag2 и Mag7-Mag8 (комплекты болтов не переставлялись) остался таким же, как и на Рисунке 1.2 – противофаза для графиков VG, относительно большая величина VG<sub>prh</sub>-аномалий для Mag7-Mag8, «стабильность» измерений для Mag1-Mag2;
- Ранее «шумная» пара магнитометров Mag3-Mag4 стала «стабильной», за счет удаления «шумного» комплекта болтов. После перестановки амплитуда «шума» не превышает амплитуду для «стабильной» пары Mag1-Mag2;
- Замена болтов оказало слабое влияние на пару Mag5-Mag6;

-- Ранее «стабильная» пара магнитометров Mag9-Mag10, после установки «шумных» комплектов болтов, начала «шуметь». Причем, из-за влияния «шумных комплектов болтов» на оба магнитных датчика, шум не является ни синфазным, ни противофазным, по отношению к другим датчикам и к графику Pitch – шум формирует собственную сложную картину.

Рисунок 1.5 VG\_prh-аномалии, связанные с дифферентом, после перестановки болтов

Согласно документации, точность определения абсолютного значения магнитного поля для G-882 составляет менее 2 нТл. Следовательно, сдвиг на величину более чем 2-4 нТл может интерпретироваться как «влияние магнитной массы в окрестностях датчика». На Рисунке 1.5 сдвиг для Mag8 составляет чуть более 10 нТл.

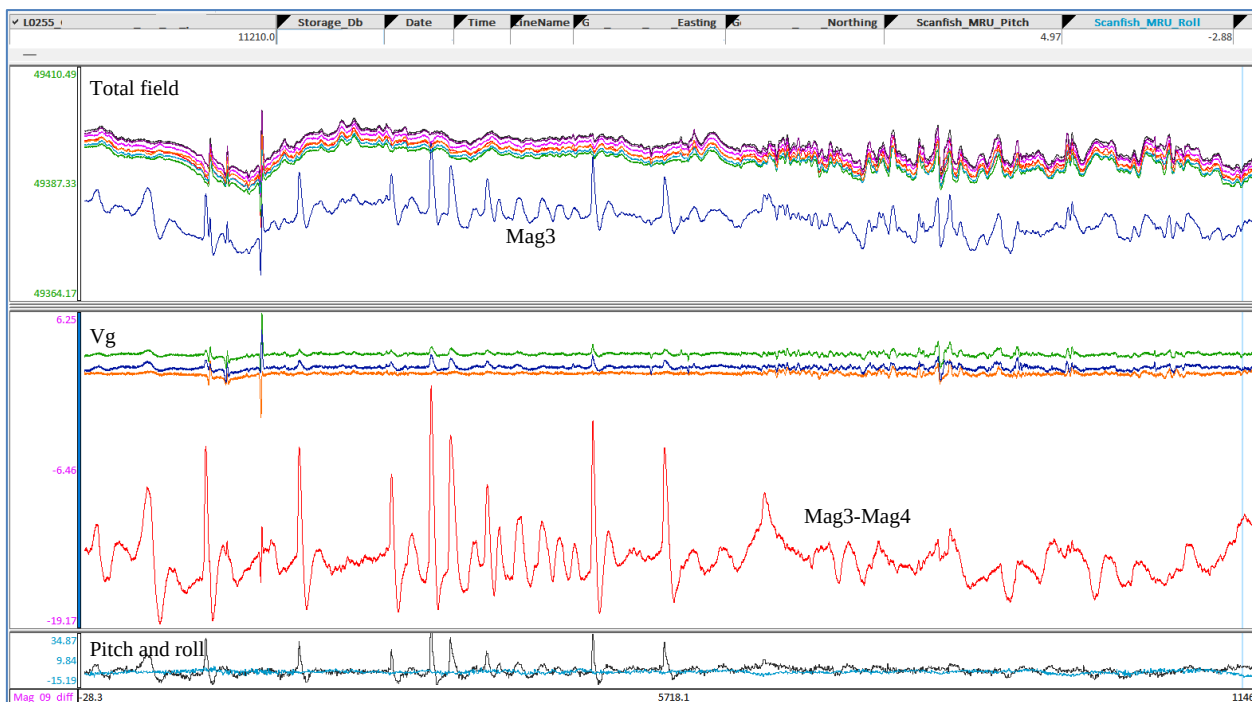
На Рисунке 1.6 приведен пример VG\_prh-аномалий со значительной амплитудой. При размахе дифферента 45-50 градусов она составляет 12-14 нТл; для малых изменений дифферента в 3-4 градуса, она составляет 2-3 нТ. При обработке магнитного поля для целей UXO длиннопериодная часть магнитного поля может быть удалена, однако даже оставшаяся «короткопериодная составляющая» записи VG для Mag3-Mag4, может вносить ложные аномалии на карту вертикального градиента магнитного поля.

Сдвиг графика магнитного поля для Mag3 составляет примерно 13 нТл, относительно других магнитометров (причина, вероятно, в остаточном намагничении у комплекта болтов); сдвиг графика VG для Mag3-Mag4 обусловлен значениями Mag3 и также составляет примерно 13 нТл. Амплитуда изменения магнитного поля для Mag3 достигает 14 нТ, при размахе дифферента 45-50 градусов.

Рисунок 1.6 VG\_prh-аномалии с высокой амплитудой

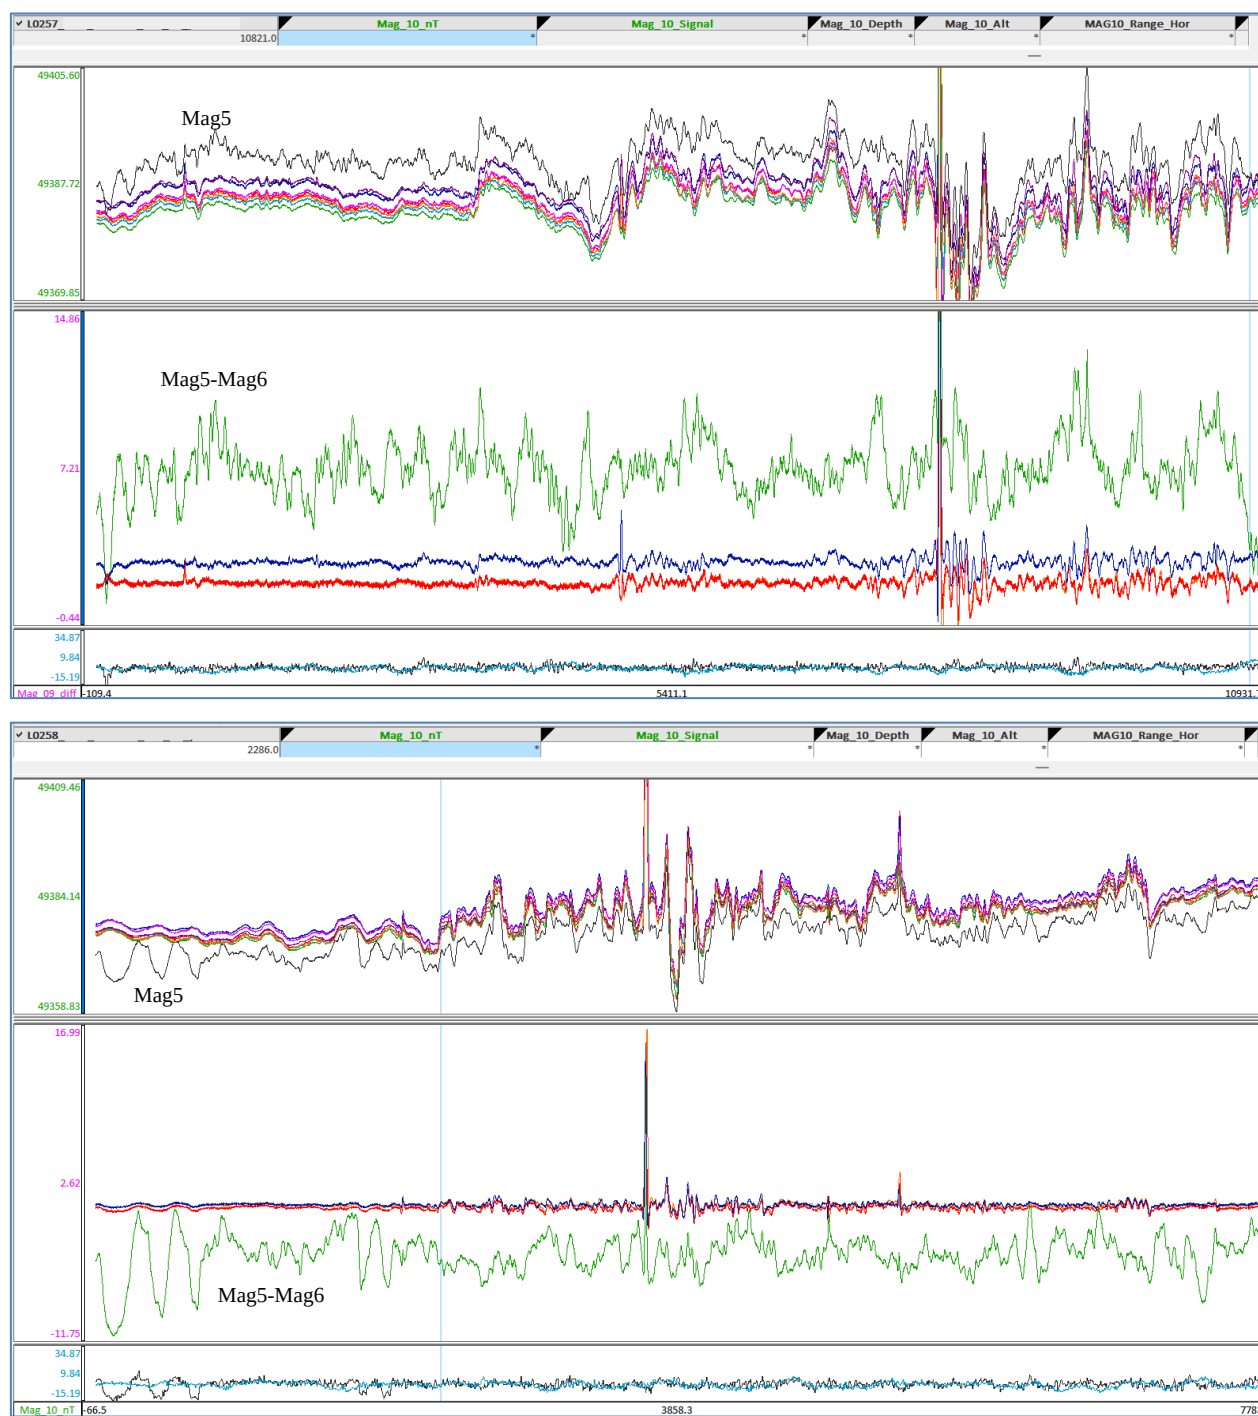
Для подтверждения, что VG\_prh-аномалии создаются комплектами болтов, болты были переставлены между Mag3 и Mag5. Записи магнитометров Scan Fish после перестановки показаны на Рисунке 1.7 –VG\_prh-аномалии переместились на VG для датчиков Mag5-Mag6, а «шумящим магнитометром» стал Mag5.

Для записи на Рисунке 1.7 имеет место зависимость смещения графика Mag5 от направления магнитной съемки – на встречных галсах смещение меняет знак.

Рисунок 1.7 VG\_prh-аномалии с высокой амплитудой, на встречных галсах

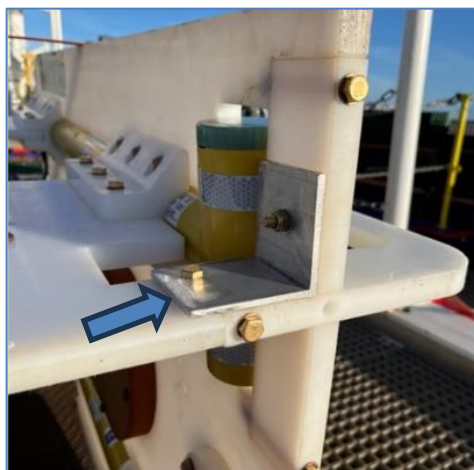
При установке в непосредственной близости от магнитного датчика алюминиевых конструктивных элементов (усиливающие пластины, крепления, элементы рамы) на записях магнитного поля появляется высокочастотный шум. На Рисунке 2.1 приведена фотография рамы магнитометра, усиленной алюминиевой пластиной. При этом сама пластина располагается в непосредственной близости от магнитного датчика.

Рисунок 2.1 Расположение алюминиевого элемента рядом с датчиком магнитного поля

Алюминий не является магнитным, однако обладает высокой электропроводностью. Присутствие цельных пластин из электропроводящего металла, в непосредственной близости от магнитного датчика, вероятно будет создавать наводки в катушке обратной связи магнитометра G-882 (Рисунок 2.3, Рисунок 2.4) и приводить к появлению высокочастотного шума на записях магнитного поля (Рисунок 2.2). Поэтому крайне не рекомендуется устанавливать вблизи датчика крепежные элементы даже из немагнитных, но электропроводящих материалов.

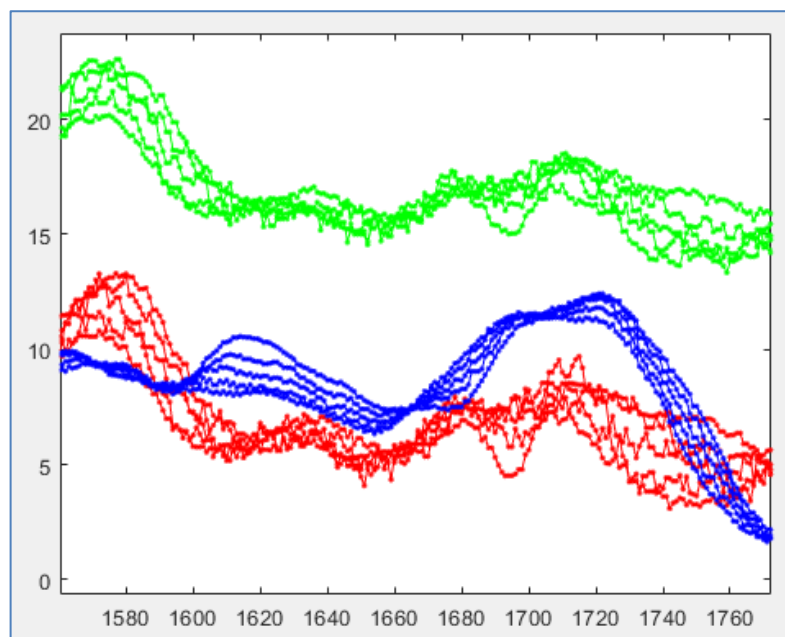
На Рисунке 2.2 приведен пример записей магнитного поля до установки и после установки усиливающих элементов из алюминия. Вертикальная ось – в нанотеслах (нТл), при этом из измерений магнитометров вычтена постоянная составляющая (для лучшей визуализации записей магнитного поля). Горизонтальная ось – номер измерения магнитометра (при частоте измерений 10 Гц). Графиками синего цвета показаны записи магнитного поля для нижнего ряда магнитометров, установленных на ScanFish, до установки усиливающих элементов из алюминия. Графиками красного цвета показаны записи магнитного поля для нижнего ряда магнитометров после установки усиливающих элементов из алюминия; зеленым цветом показаны записи магнитного поля для верхнего ряда магнитометров после установки усиливающих элементов из алюминия. На Рисунке 2.2 четко видно появление высокочастотного шума, связанного с присутствием алюминиевых частей в непосредственной близости от датчика магнитного поля.

Рисунок 2.2 Записи магнитного поля до и после установки усиливающих элементов из алюминия

Алюминий является полностью не магнитным, однако электропроводящим. Поэтому, причина появления высокочастотного шума, вероятно, связана со взаимодействием электромагнитного поля, создаваемого радиочастотными электромагнитными колебаниями в катушке обратной связи, входящей в конструкцию цезиевого датчика (Рисунок 2.3, Рисунок 2.4) и алюминиевой пластины. Ниже, в качестве справочной информации, кратко описан принцип работы цезиевого магнитометра, объясняющий наличие и функции катушки с радиочастотными электромагнитными колебаниями.

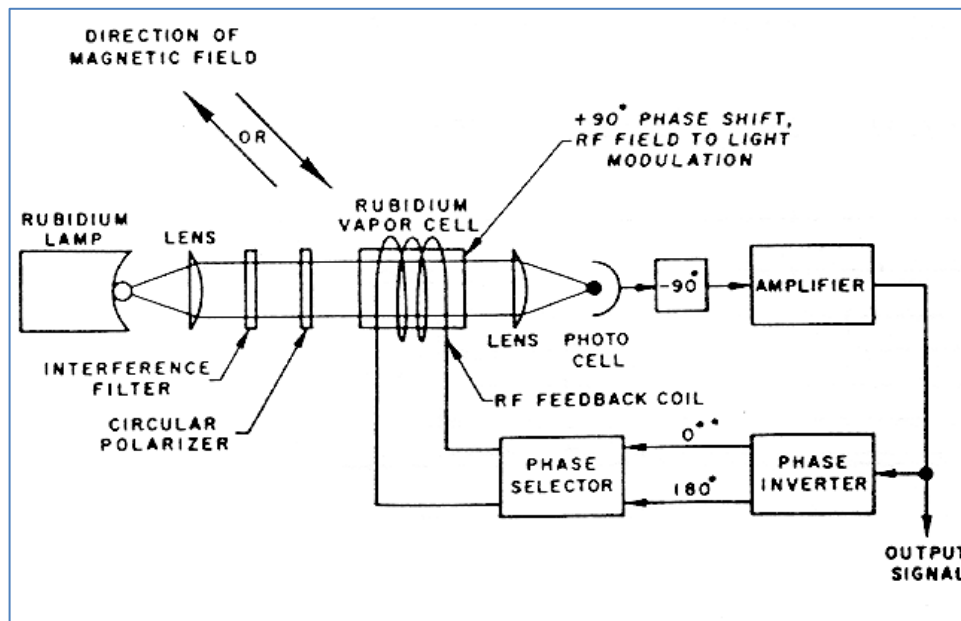
A variety of optically pumped alkali vapor scalar magnetometers have been used in space. Cesium 133, Rubidium 85 and Rubidium 87 has been employed in sensors [Ness, 1970]. The alkali vapor magnetometers utilize transitions between the Zeeman sublevels in the ground state of the atom. The energy separation for the Zeeman splitting is proportional to the magnetic field. In the Rubidium self-oscillating magnetometer a light from a Rubidium lamp is passed through a filter that only passes the 7948 Angstrom Rubidium light. The light passes through a circular polarizer and then through a cell with Rubidium vapor. The light is collected with a photoelectric cell. It is then amplified, phase shifted and then applied to a feedback coil around the Rubidium vapor cell see Figure 2.3.

(Block diagram of self-oscillating single cell rubidium vapor magnetometer). The circuit will oscillate at the Larmor frequency. The frequency for Rb 87 is approximately  $6.99 \text{ Hz nT}^{-1}$  which for a field of 50,000 nT would be  $\sim 350 \text{ KHz}$ . The oscillation depends upon the presence of a magnetic field and ceases when the field vector is within  $12^\circ$  of parallel or  $7^\circ$  of normal to the optical axis of the sensor. There are offsets in the frequency as the field vector is reversed. This is because the circuit oscillates with a broad unsymmetrical resonance that shifts with field direction [Ruddock, 1961]. A design that minimizes this problem is one that has a single Rubidium lamp illuminating twin absorption cells...

Рисунок 2.3 Блок-схема самогенерирующего квантового магнитометра с оптической накачкой (датчик с одной ячейкой на парах рубидия) [Ruddock 1961]

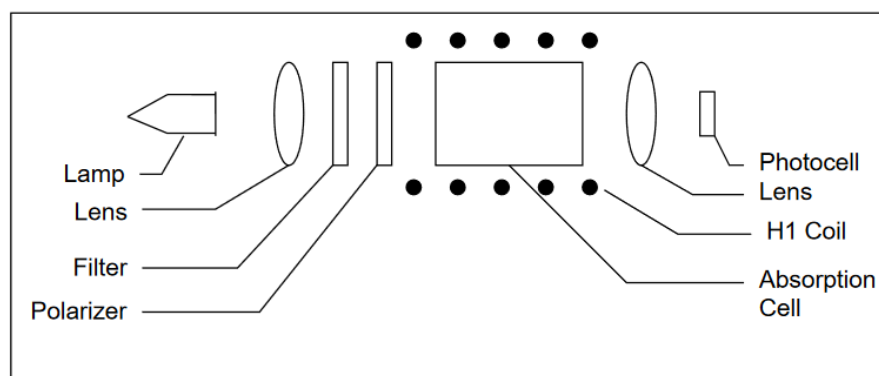
G-882 CESIUM SENSOR

Рисунок 2.4 Схема цезиевого датчика магнитного поля из руководства по эксплуатации G-882 [4]

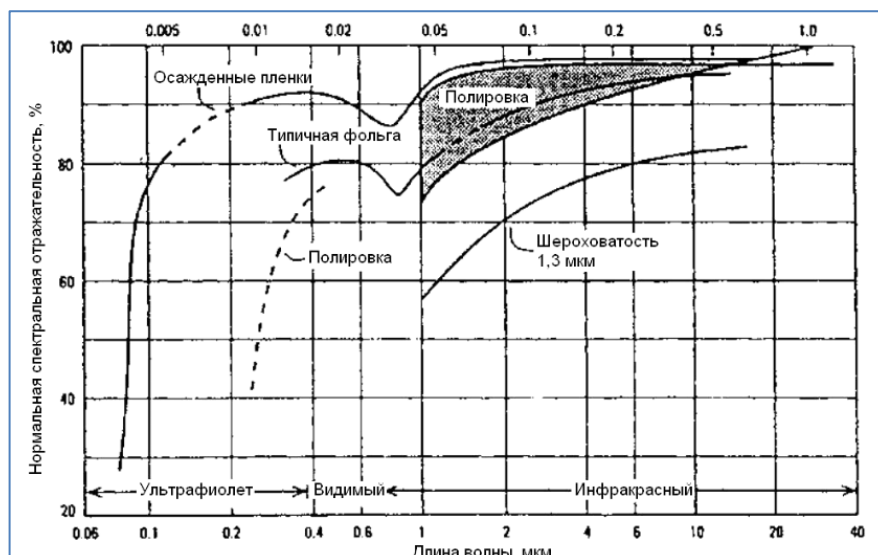
Графики отражательной способности металлических зеркал из алюминия при нормальном падении электромагнитной волны, показаны на Рисунке 2.5. Как видно из графиков, для длин волн в районе 0.1-40 мкм (частоты 3000-7.5 ТГц) отражение близко к 80-100% в зависимости от состояния отражающей поверхности. При этом, волны, испускаемые колеблющимися под воздействием электромагнитного поля электронами, гасят (экранируют) падающую электромагнитную волну внутри металла; снаружи порождается такая же волна, как исходная, но идущая в другом направлении. Фактически, электромагнитные волны переизлучаются металлом.

Рисунок 2.5 Коэффициент отражения зеркал из алюминия при разном качестве поверхности [5]

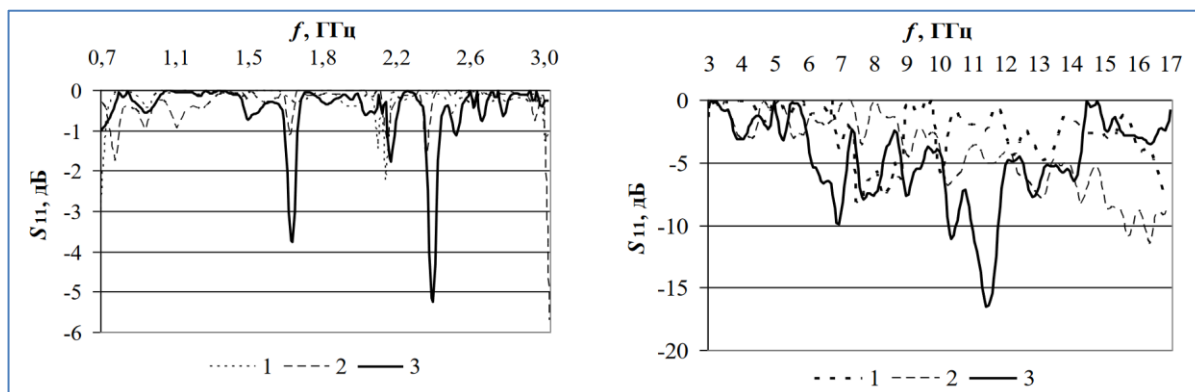
На Рисунке 2.6 показаны экспериментальные графики коэффициента отражения энергии электромагнитных волн в покрытии из анодированного алюминия для частот 0,7-17 ГГц [5]. Коэффициент отражения -1Дб соответствует 90%, -5Дб – 30%, -15Дб – 3%.

Рисунок 2.6 Частотные зависимости коэффициента отражения энергии электромагнитных волн в диапазоне частот 0,7–3,0 ГГц и 3–17 ГГц для образцов покрытых анодированным алюминием: 1 – толщина слоя 10мкм; 2 – толщина слоя 15 мкм; 3 – толщина слоя 25 мкм
